SMB, CS2156, CS2159, Vibrationsnivåer, 2006-01

SMB, CS2156, CS2159, Vibration levels, 2006-01

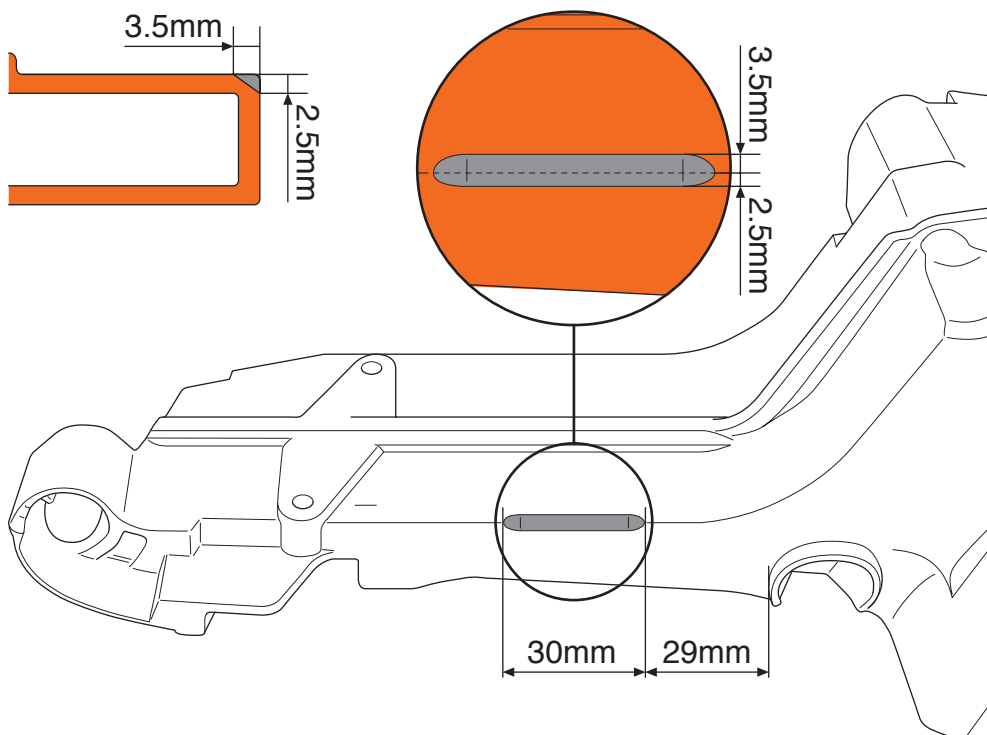
Under varen 2005 infördes en förstärkning på vevhuset på CS 2156 och CS 2159. Vid avancerad sagning, kvistning och s.k. uppkapning kan denna förstärkning innebära att vevhuset kommer i kontakt med bensintanken. Detta resulterar i ökade vibrationer i handtagen.

De sagor som eventuellt kan ha förhöjda vibrationsnivåer pga omkonstruerade vevhus är sagor med motornummer: CS 2156 från 052600001 till 054500001
CS 2159 från 052600001 till 054500401

Fila på markerat område, se skiss nedan, horisontellt 3,5 mm och lodrätt 2,5 mm med en flatfil (vid stående tank).

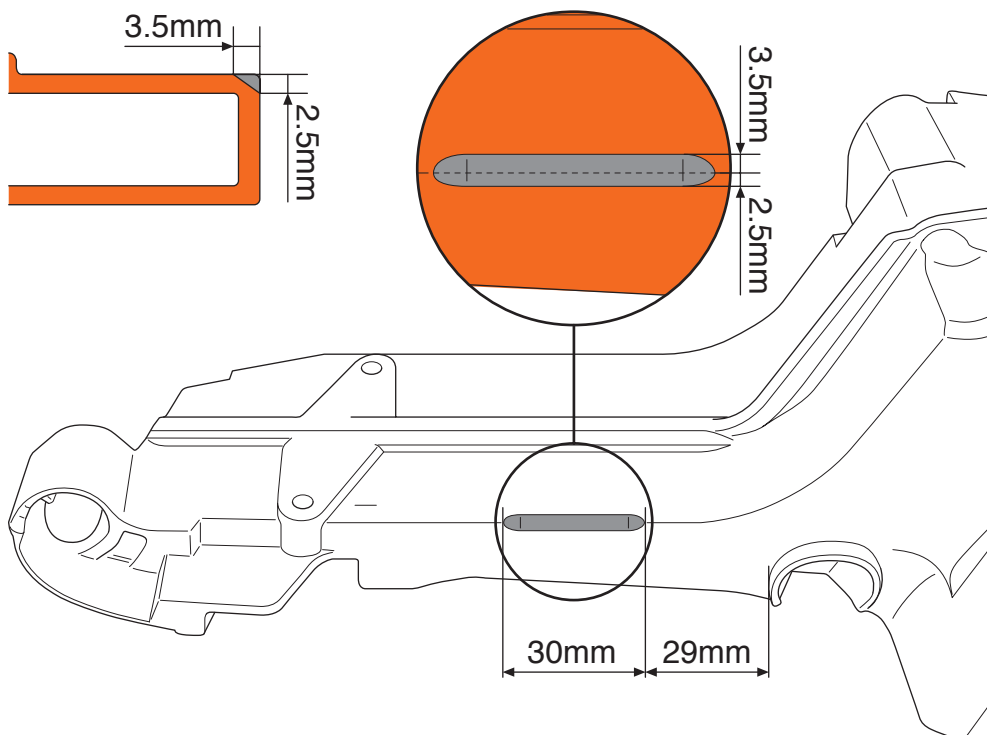
During the spring of 2005 the CS 2156 and CS 2159 crankcases were reinforced. When performing advanced cutting, limbing and cross-cutting the reinforcement could cause the crankcase to come into contact with the fuel tank. This resulted in increased vibrations on the handles.

CS 2156	from 052600001 to 054500001
CS 2159	from 052600001 to 054500401

File the marked area, see the sketch below, horizontal 3.5 mm and vertical 2.5 mm using a flat file (with vertical tank).

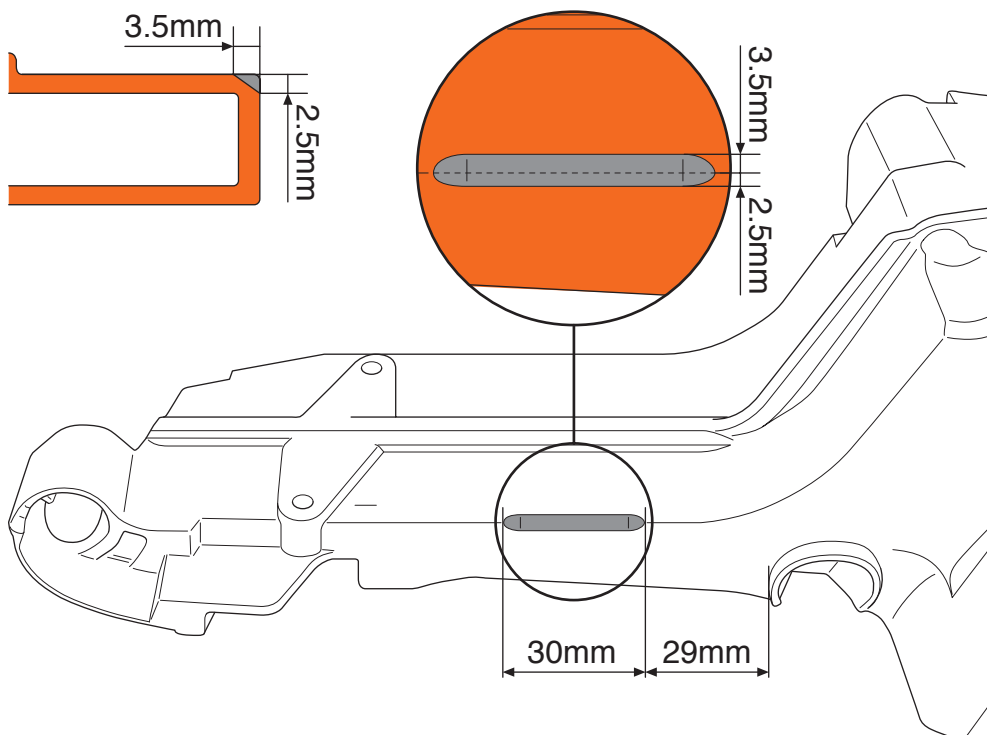
Durante la primavera de 2005 se introdujo un refuerzo en el cárter de los modelos CS 2156 y CS 2159. En el aserrado avanzado, desramado y corte; este refuerzo puede hacer que el cárter toque en el depósito de combustible, Ello causa un aumento de vibraciones en las empuñaduras.

CS 2156	entre 052600001 y 054500001
CS 2159	entre 052600001 y 054500401

Limar en la zona marcada (ver el dibujo abajo); 3,5 mm horizontalmente y 2,5 mm verticalmente con una lima plana (depósito en posición vertical).
